## Die Felder der kath. Stadtpfarrkirche Maria de Rosario

### Gewähltes Schutzverglasungssystem

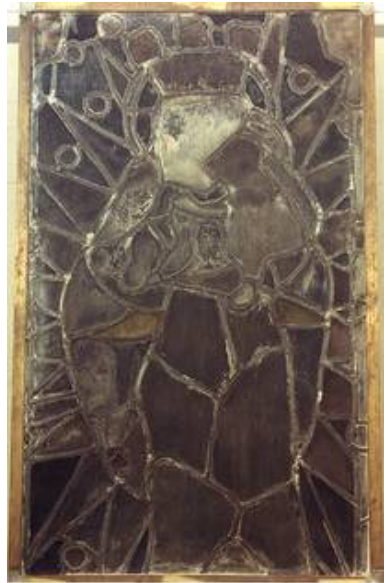
Die Aussenseite der mittelalterlichen Darstellung der Strahlenkranzmadonna im Auflicht zeigt die für mittelalterliche Gläser typischen Korrosionsprodukte.

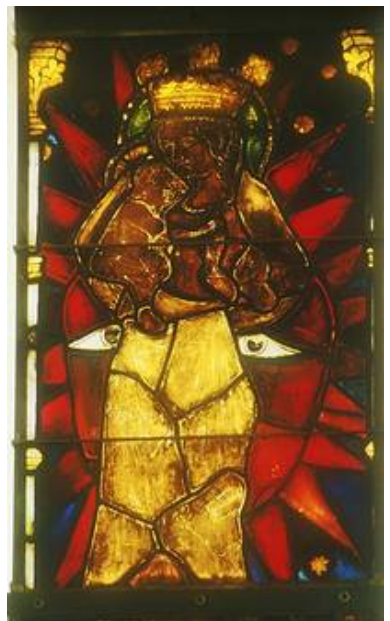
Die Innenseite im Durchlicht der Glasmalerei läßt die Abdunklung durch die Verbräunung erkennen.

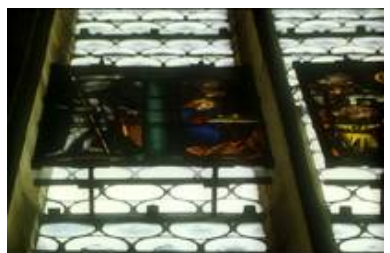
Die vorhandene Bleiverglasung, welche die Rolle der Baukörper schließenden Schutzverglasung übernahm, wurde

Um diese zu verbessern ohne das äußere Erscheinungsbild der Kirche zu ändern wurden zusätzliche Zwischenlagen in das bestehende Haltesystem integriert.
