Die Chorfenster der evang. luth. Marienkirche zu Königsberg in Bayern

Die sechs großen Chorfenster wurden von uns im Jahr 2004 restauriert und mit einer zeitgemäßen, innenbelüfteten Außenschutzverglasung versehen.

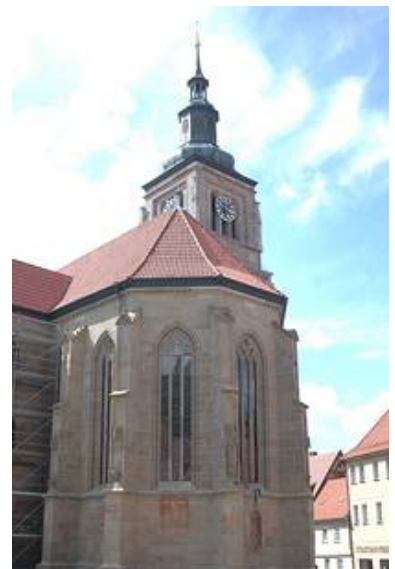
Der Chor von Außen nach den Arbeiten

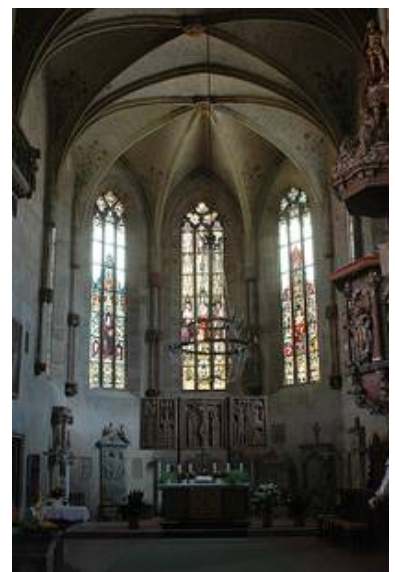
Der Chor von innen nach den Arbeiten

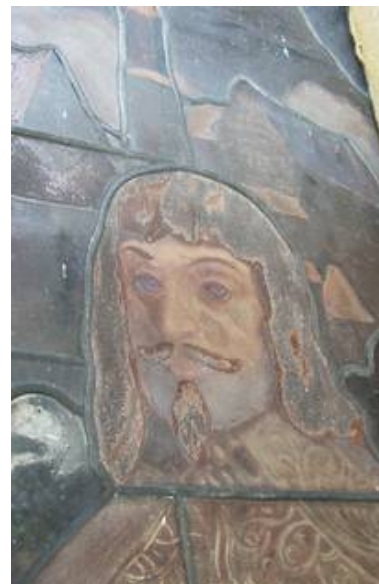
Diese Aufnahme der Malschichten läßt die Bedeutung einer Außenschutzverglasung nach dem derzeitigem Stand der Technik erahnen

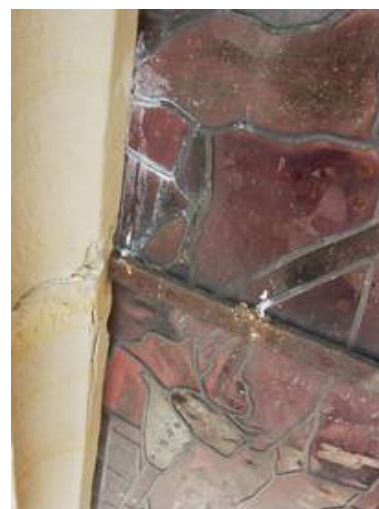
Auch der zunehmende Rostdruck durch die Eisen und die Schäden am Sandstein machten einen Ausbau der Glasmalereien dringend nötig

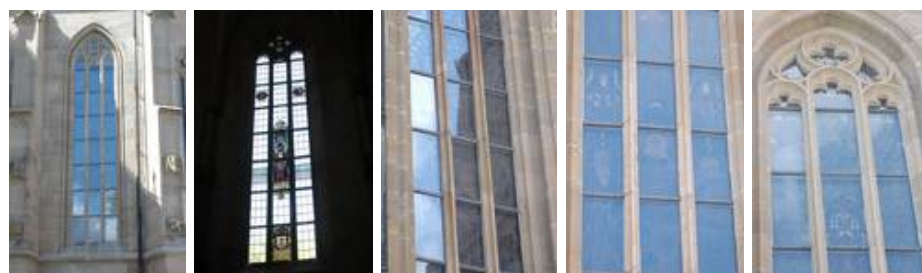
slIII, je nach Lichteinfall sind die
slIII im Nachzustand von innen, hier ist
nlll im Detail von außen
Auch die Glasmalerei von ol
Die ASV wurde auch im Maßwerk

?Auf Grund der prominenten Lage der Kirche am Marktplatz wurde diese nicht mit herkömmlichen Verbundscheibensicherheitsglas aus zweimal Floatglas („Spiegelglas“) ausgestattet, sondern mit Verbundsicherheitsglas aus einer außenseitigen Lage maschinengezogenem Goetheglas ca. 3mm (Restover®) von Schott® und einer innenseitigen Lage Floatglas.

Dadurch sind die schutzverglasten Scheiben „bewegt“ und passen besser zu diesem historischen Gebäude als blanke und glatte normale Scheiben wie man sie z.B. in Schaufenstern einsetzt.
