## Die Chorfenster der evang. luth. Marienkirche zu Königsberg in Bayern

Die sechs großen Chorfenster wurden von uns im Jahr 2004 restauriert und mit einer zeitgemäßen, innenbelüfteten Außenschutzverglasung versehen.

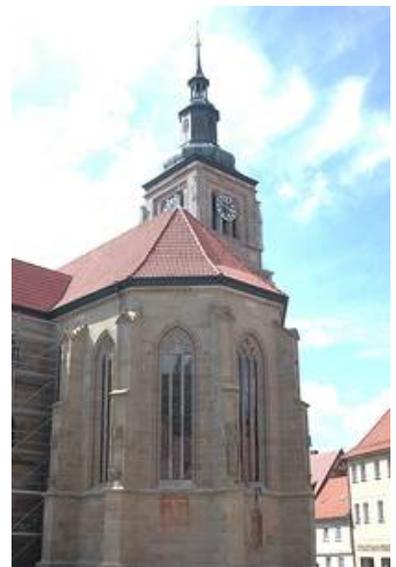
Der Chor von Außen nach den Arbeiten

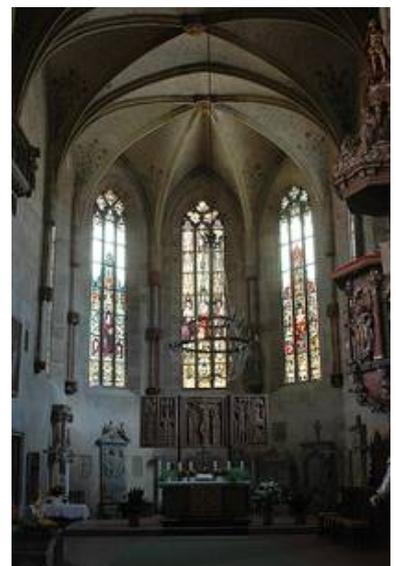
Der Chor von innen nach den Arbeiten

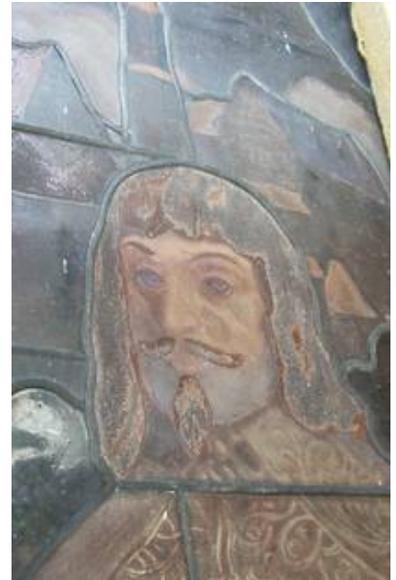
Diese Aufnahme der Malschichten läßt die Bedeutung einer Außenschutzverglasung nach dem derzeitigem Stand der Technik erahnen

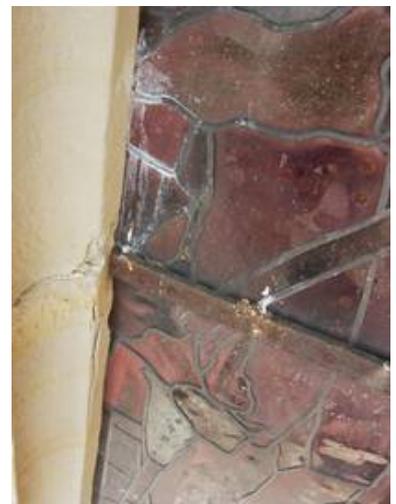
Auch der zunehmende Rostdruck durch die Eisen und die Schäden am Sandstein machten einen Ausbau der Glasmalereien dringend nötig
