## Konservierung und Restaurierung der Fenster des Festsaaes in Residenzschloss zu Oettingen

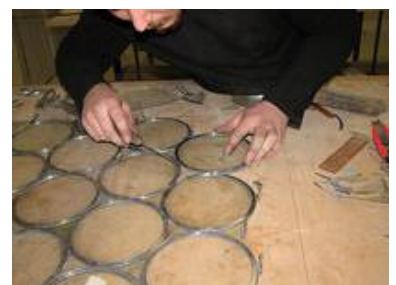
Die Arbeiten wurden vor Ort ausgeführt, was dem Bauherrn eine besonders intensive Begleitung der Arbeiten ermöglichte
