## Konservierung und Restaurierung der Fenster des Festsaaes in Residenzschloss zu Oettingen

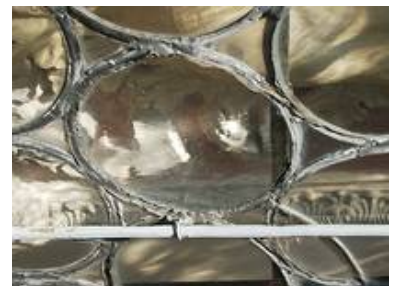
Der Vorzustand des Bleinetzes zeigt das leider nicht alle Bleie gehalten werden konnten, schließlich sollte die Dichtigkeit der Gebäudehülle wieder hergestellt werden

Konnte das Bleinetz erhalten werden, wurden nach Austausch der gesprungenen Gläser nur gebrochene Lötstellen erneuert. Deformierte Bleie wurden, wenn möglich, begradigt, während fehlende bzw. abgerissene Bleiflansche ersetzt wurden. Bei geringeren Abrissen wurde lediglich eine Kittfüllung zum Schutz der Glaskante vorgenommen. Deformierte Randleie wurden teilweise oder vollständig ersetzt.

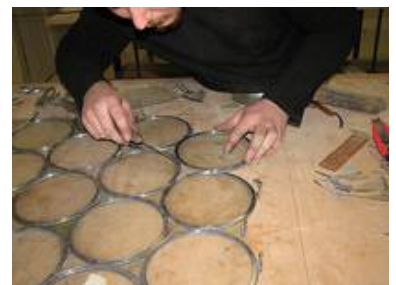
Die Arbeiten wurden vor Ort ausgeführt, was dem Bauherrn eine besonders intensive Begleitung der Arbeiten ermöglichte

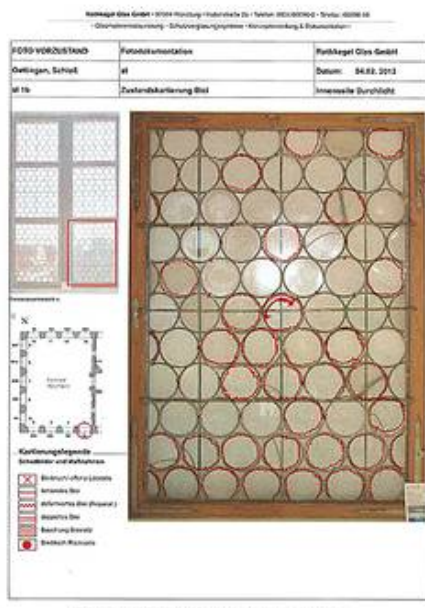
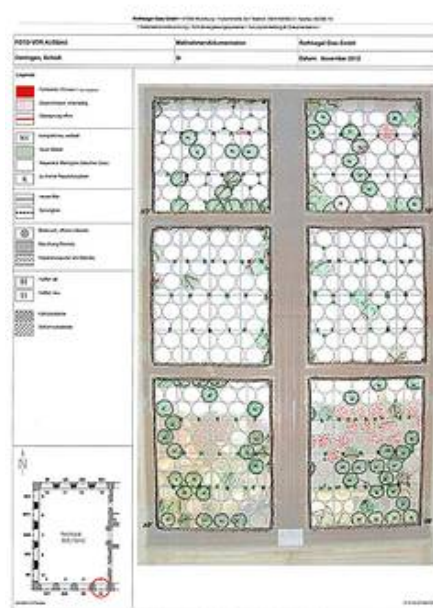
Entgegen den ersten Überlegungen wurde das  
Fenster sehr viel genauer untersucht um eine  
erweiterte Entscheidungsbasis für die Ausführung  
zu erhalten

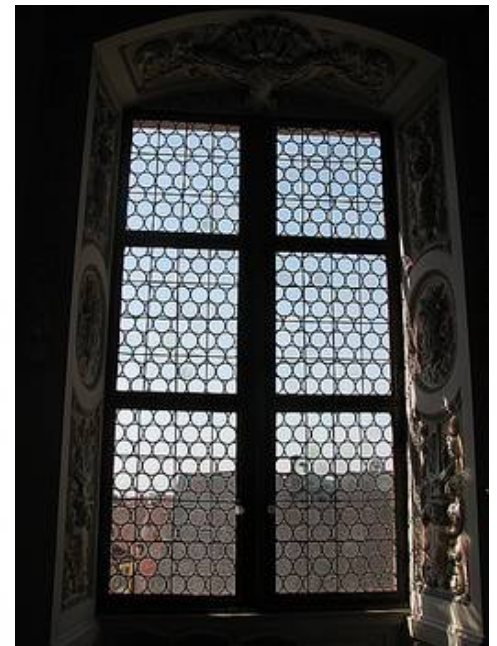
sll im Nachzustand von innen
