Hollfeld Pfarrkirche Mariä Himmelfahrt

Beschreibung des Bestandes

Beschreibung des Zustandes

Beschreibung der Restaurierungsmaßnahmen

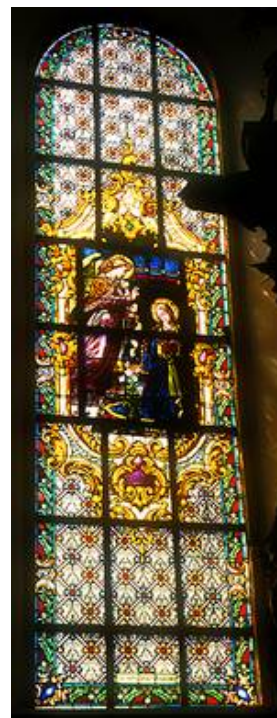
Fenster nII

Der Glasmalereibestand befindet sich in den Chorfenster nII, sII und sIII. Die Rundbogenfenster sind mit zwei Stand- und sieben Quereisen unterteilt. In den Fenstern nII und sIII sind die Standeisen in den Zeilen vier und fünf nach rechts bzw. links verstezt worden, damit die Szene deren Hauptinhalt in den Feldern 4b und 5b zu finden ist nicht durch die Standeisen durchlaufen werden. Die Chorfenster stammen laut einer Inschrift in nII 1b von der Firma "Glasmalerei Schmitt u. Postek, Bamberg". nII zeigt Gabriels Verkündigung an Maria, sII zeigt den Erzengel Michael und sIII die Taufe Christi. Alle szenischen Darstellungen in den Fenstern sind von einem Rahmen gefaßt, die Restfläche der Fenster sind jeweils mit einem Teppichornament gestaltet. Das gesamte Fenster ist wiederum von einer Bordüre umgeben.

Die Glasmalereien wurden in erster Linie ausgebaut und restauriert um eine Schutzverglasung zu montieren. Die Glasmalereien an sich waren in relativ gutem Zustand und zeigten nur allgemein übliche Schäden im Bleinetz, Durchbauchungen, relativ viele Sprünge usw.

Nach Vorgaben des Bayerischen Landesamtes für Denkmalpflege. Reinigung, Klebung, Retuschen, Festigung eines abplatzenden Überzuges, Ergänzung von defekten Scheiben (Ornament oder Bordüre) meist im Randbereich der Felder, verbindungssteife Rahmung,
