## Betonverglasungen eine aktuelle Restaurierungsaufgabe!

Bei detaillierter Betrachtung, wie hier im Kapuzinerkloster am Käppele zu Würzburg, stellt man häufig Risse im Beton, schadhafte Abdichtungen, rostende Haltesysteme, Armierungen oder korrodierte Einfassungen einzelner Felder der Betonverglasung fest.

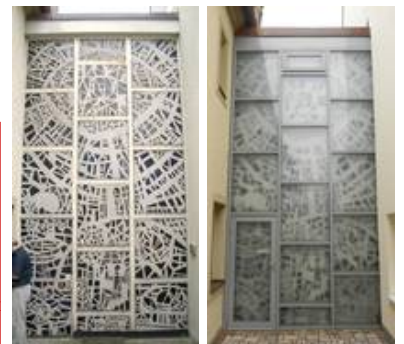
Beeindruckende Schadbildetails verdeutlichen die Notwendigkeit einer fachgerechten Restaurierung.

Nach eingehender Prüfung der Grundsubstanz der Betonverglasung auf Zustand, Schäden und mögliche Konstruktionsfehler (z. B. fehlende oder zu schwache Armierungen) sowie der Entscheidung für eine "Schutzverglasung", bzw. Verbesserung der Wärmedämmung, kann mit der Restaurierung begonnen werden.

Selbstverständlich wird das Haltesystem entrostet, ggf. Schadstellen ausgebessert, grundiert und lackiert.

Die Schutzverglasung mit Schüco-Profilen und Isolierverglasung wurden von unseren Kollegen von **Metallbau Rothkegel** ausgeführt.
