## Kondensatsammelrinnen ein wichtiges Bauteil am Fenster

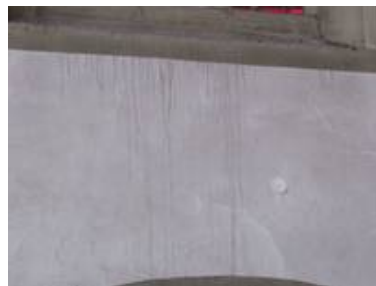
Ablaufspuren unter einem Kirchenfenster
