Kondensatsammelrinnen ein wichtiges Bauteil am Fenster

Der richtige Kies in der Rinne - extrem wichtig um Bauschäden zu vermeiden

So vielfältig die Bauwerke - so vielfältig die Lösungen

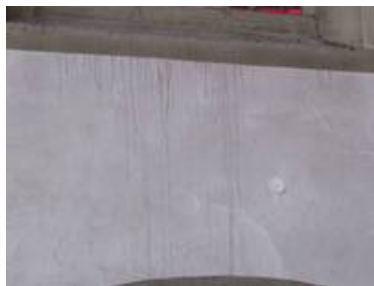
Ablaufspuren unter einem Kirchenfenster

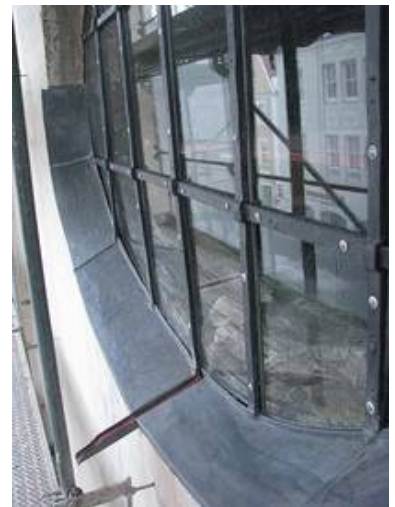
Sinnvollerweise geht die Montage einer Schwitzwasserrinne mit einem kompletten Entwässerungs- und Raumklimakonzept einher. Dabei sollten sämtliche Schwachstellen am Bauwerk berücksichtigt werden. Hier führte dies zu einer umfassenden Verblechung der Sohlbank in Verbindung mit einer Schwitzwasserrinne mit Außenablauf aus Kupfer mit Bleiumfassung.

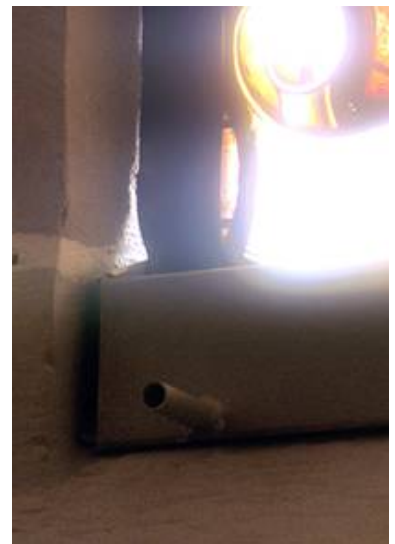
Die Entwässerung einer Schwitzwasserrinne kann auch in den Innenraum erfolgen. Oft sind die Rinnen so einfacher zu warten und nach der Entfernung eines Stöpsels (hier bereits entfernt) kann das Kondensat gezielt abgeführt und dem Wasserkreislauf im Gebäude somit entzogen werden.
