**ROTHKEGEL**

## Sankt Nikolai zu Flensburg

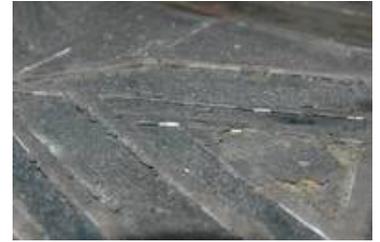
Extreme Verschmutzungen über Teile der Fenster

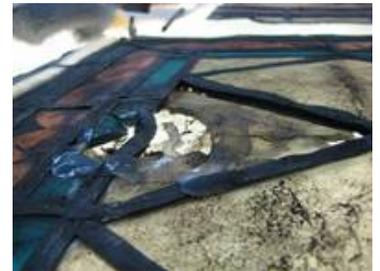
Neben der Verschmutzung wurden viele provisorische Reparaturversuche sowie ein geschundenes Bleinetz gefunden

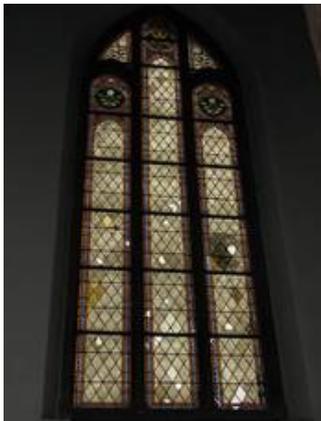
SII im Vorzustand, gut erkennbar sind die vielen Fehlstellen

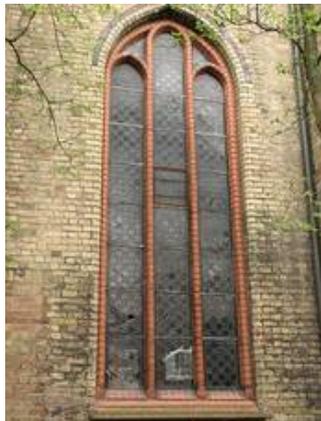
NVII im Vorzustand, deutlich erkennt man einige provisorische Sicherungsmaßnahmen; die mehr als deutlich die Probleme des Vandalismus zeigen

Da die Fenster bis dato einem sehr starken Vandalismus ausgesetzt waren, die partiell vorhandene Glasmalerei stabil ist, entschied man sich, anstelle einer Schutzverglasung zum Schutz der restaurierten Kirchenfenster, für **Edelstahlschutzgitter** die ebenfalls von uns gefertigt wurden.

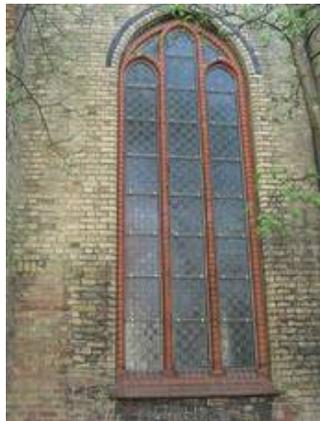
NVII im Nachzustand, die Edelstahlgitter fallen kaum auf und sind, gerade wenn man an die Vandalismusprobleme denkt, mehr als hinnehmbar

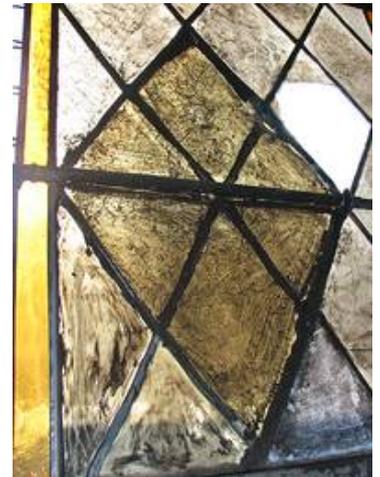
Teile der Gläser waren mit Kaltmal Farben nachträglich abgedunkelt
