## Das Kutteltürfenster nXVIII Felder 4c und 5c im Münster zu Ulm

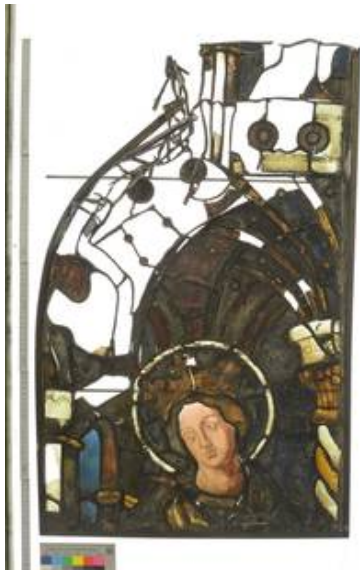
Feld 5c im VZ DL IS (nach der Bergung aus dem Münster)

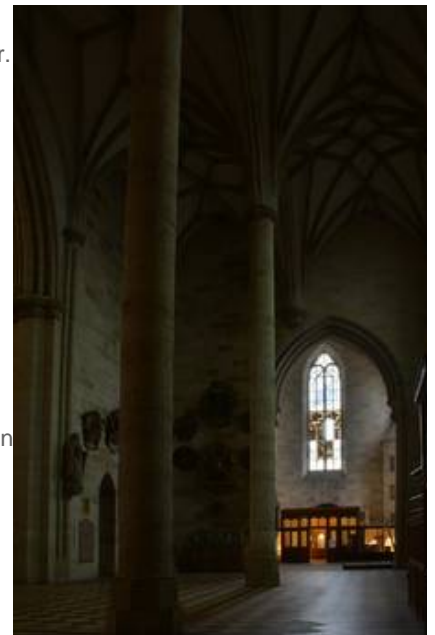
Das Kutteltürfenster vom nördlichen Seitenschiff aus gesehen
