ROTHKEGEL
Glasgestaltung · Glasrestaurierung · Glastechnik · Leuchtenmanufaktur · Leuchtentechnik

# St. Anna & Margaretha zu Sulzbach am Main

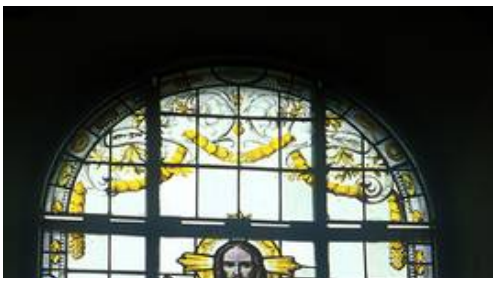
Für das Zentrallabor des Bayerischen Landesamt für Denkmalpflege wurden Materialprobe entnommen

Nach verschiedenen Untersuchungen in Zusammenarbeit mit dem Zentrallabor des Bayerischen Landesamtes für Denkmalpflege zeigte sich, dass diese Schicht offensichtlich nachträglich von Aussen auf die Glasmalereien aufgetragen wurde. Möglicherweise um den sehr transparent ausgeführten Glasmalereien mehr optischen Halt zu geben.

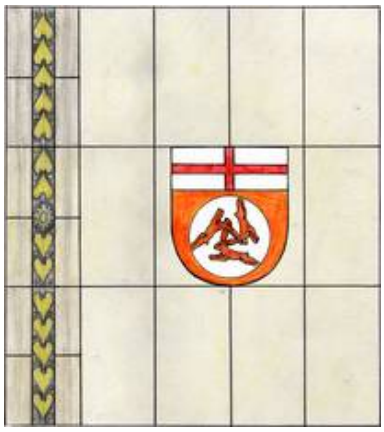
Unter den Wappen die in das Fenster nVI eingearbeitet wurden war auch das des damaligen Bischof von Würzburg, Dr. Paul-Werner Scheele
