## Die Chorfenster der evang. luth. Marienkirche zu Königsberg in Bayern

Die sechs großen Chorfenster wurden von uns im Jahr 2004 restauriert und mit einer zeitgemäßen, innenbelüfteten Außenschutzverglasung versehen.

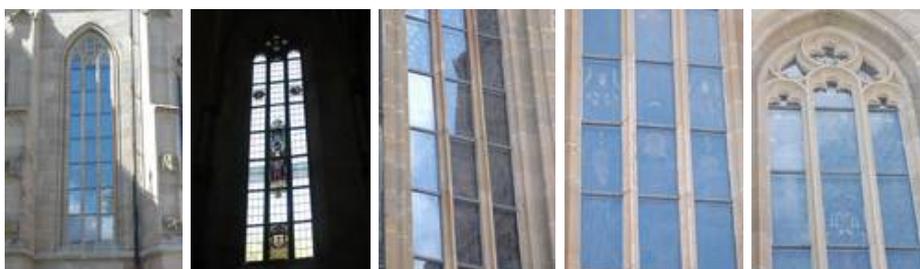
slll, je nach Lichteinfall sind die slll im Nachzustand von innen, hier ist nlll im Detail von außen Auch die Glasmalerei von ol Die ASV wurde auch im Maßwerk
