## Abteikirche Amorbach

## Fensterbestand

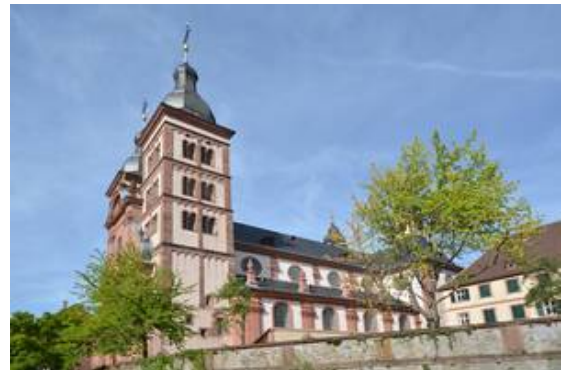
Im Laufe der Jahrhunderte wurden die Klostergebäude mehrfach umgebaut und erweitert. Die Abteikirche selbst wurde in den Jahren 1742-47 im Stil des Rokoko durch den Kurmainzer Hofbaumeister Johann Maximilian von Welsch (1671-1745) aus- und umgestaltet, so dass sie sich heute auf kreuzförmigen Grundriss mit dreischiffigem Langhaus und zwei kuppelbekrönten Westtürmen zeigt.

Insbesondere die Fensterflächen wurden vergrößert, um dem vormals romanischen Bau eine neue Offenheit und verbesserte Lichtführung zu geben. Den Unterlagen zufolge wurde die Kirche seither keinen weiteren Sanierungs- oder Restaurierungsarbeiten mehr unterzogen, so dass sie sich heute zu weiten Teilen noch im barocken Originalbestand zeigt.

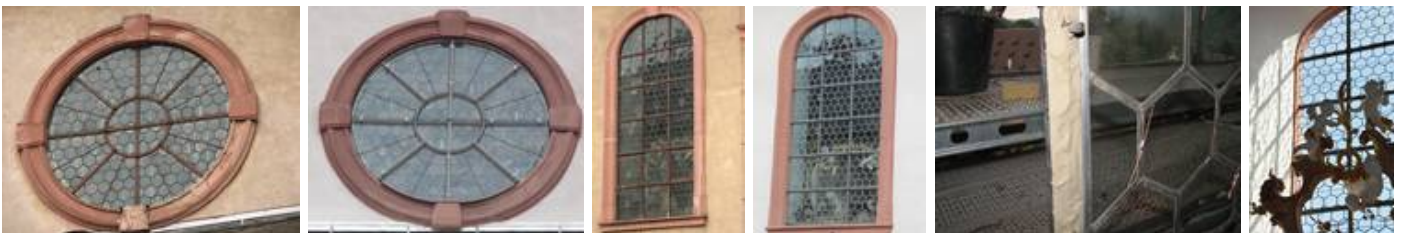
Über die Arbeiten wurde eine umfangreiche Dokumentation und Maßnahmenkartierung angefertigt.
