Konservierung und Restaurierung der Fenster der Stadtkirche St. Johannes und St. Martin zu Schwabach

St. Johannes und St. Martin zu Schwabach ist die Stadtkirche und die Hauptkirche der evangelisch-lutherischen Kirchengemeinde Schwabach. Die zentral, direkt am Rathaus gelegene Kirche prägt das Stadtbild und wurde im 15. Jahrhundert im gotischen Stil als dreischiffige Staffelhalle errichtet. Sie ist St. Johannes dem Täufer und St. Martin von Tours geweiht.

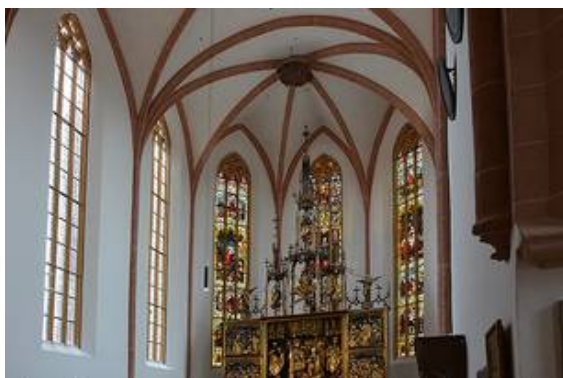
Der Chor mit seinen wunderbaren Glasmalereifenstern aus dem 19. Jahrhundert und einem Teil der Rundscheibenfenstern

Die dadurch freien Mittel konnten so in die akut gefährdeten Rundscheibenverglasungen umgewidmet werden.

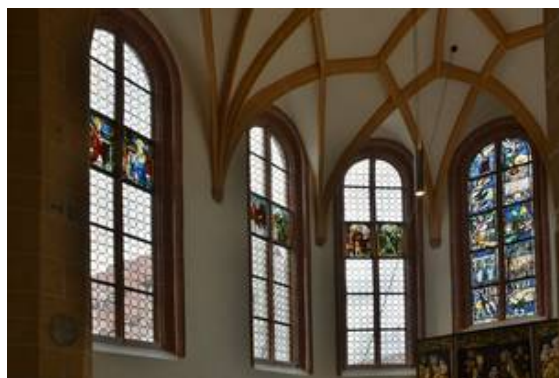
Die Rosenbergkapelle mit den sechs Hirschkogelscheiben und dem modernen Fenster

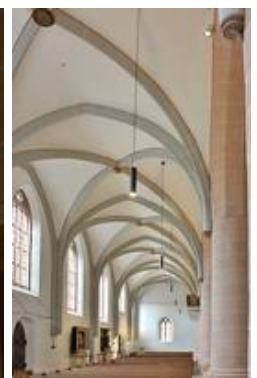
Das blankverglaste südlich Seitenschiff

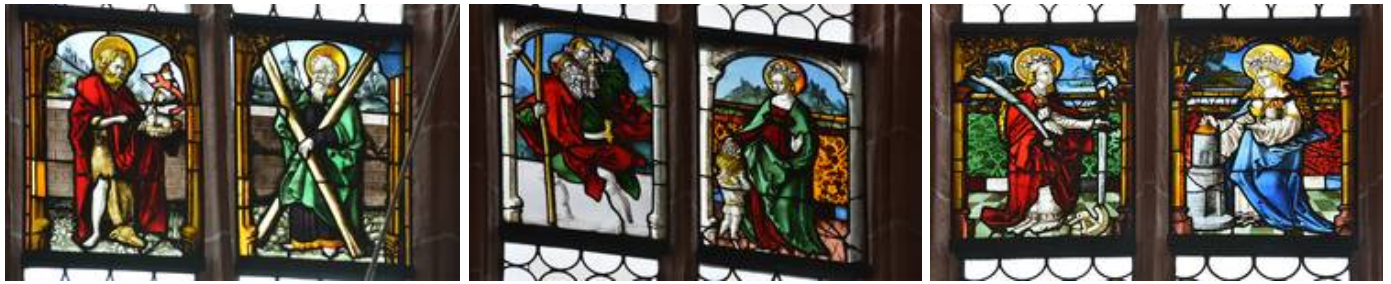
Meisterwerke mittelalterlicher Glasmalerei

Die sogenannten Hirsvogelscheiben umfassen sechs figurliche Bleiverglasungsfelder. Da die Felder bisher ohne eine Außenschutzverglasung angebracht waren, zeigt sich neben den üblichen Schadbildern (Sprünge, Fehlstellen, Bleischäden, u.ä.) vor allem auch eine außenseitige Korrosionsschicht auf mehreren Feldern.

Um einer weiteren Schädigung vorzubeugen wurde im Rahmen der vorgenommenen Restaurierungskampagne nun eine fachgerechte Außenschutzverglasung installiert, welche verhindert, dass die Scheiben der direkten Witterung ausgesetzt sind.
