Die mittelalterlichen Glasmalereien von Stadtprozellen die ältesten noch erhaltenen Glasmalereien Unterfrankens

Die Maßnahmen

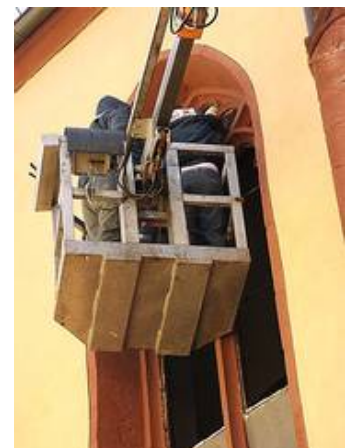
Der Ausbau erfolgte vom Hubsteiger aus.

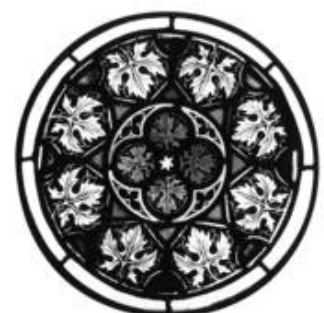
16. Rosette mit Weinlaub. Frankfurt, Historisches Museum Nr. 11, - Kat. S. 106.

Rosette mit Weinlaub. Frankfurt a.M., Historisches Museum. Ehem.

- Die stilistisch sehr nahestehenden Frankfurter Scheiben
- Die allgemeine Tatsache, daß sich an zahlreichen Orten des Mainlaufs mittelalterliche Kunstwerke befinden, die "mittelrheinisch" geprägt sind.
- In diesem Fall ließe sich sogar erwägen, daß sie von jenen Glasmalern geschaffen wurden, die auch für den Frankfurter Dom gearbeitet haben.
- Die Vermittlung von Mainzer oder Frankfurter Glasmalern könnte über die Deutschordenskommande Sachsenhausen erfolgt sein, die mit Prozelten zusammen zu einem Verband gehörte.
