**ROTHKEGEL**  
Glasgestaltung · Glasrestauration · Glastechnik · Leuchtenmanufaktur · Leuchtentechnik

## St. Anna & Margaretha zu Sulzbach am Main

Die heute vorhandenen Glasmalereien und Bleiverglasungen in der kath. Kirche St. Anna & Margaretha sind während der Renovierung 1919 in das Gebäude gekommen.

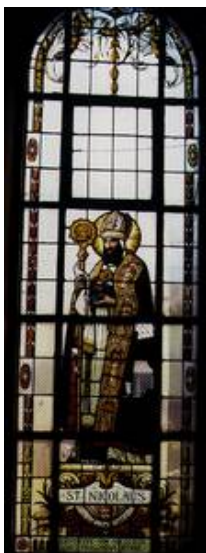
nII "St. Nicolaus" im Vorzustand

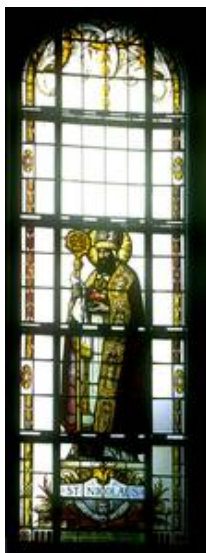
nII "St. Nicolaus" im Nachzustand

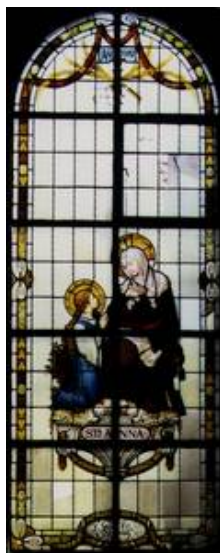
nIII "St. Anna" im Vorzustand

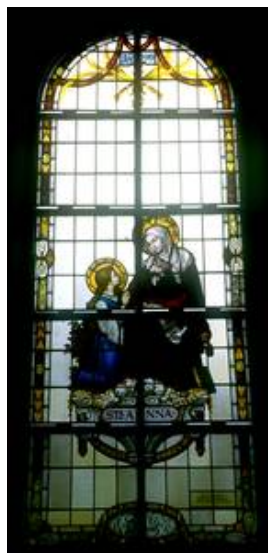
nIII "St. Anna" im Nachzustand

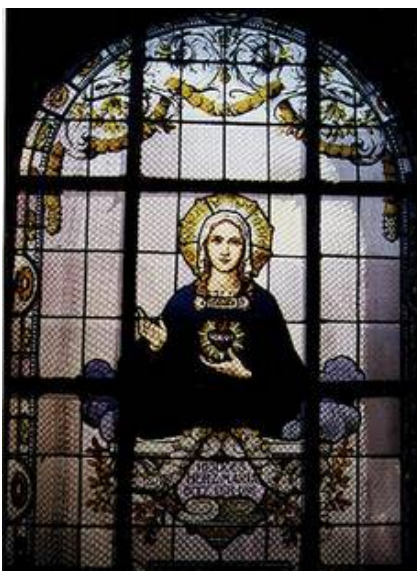
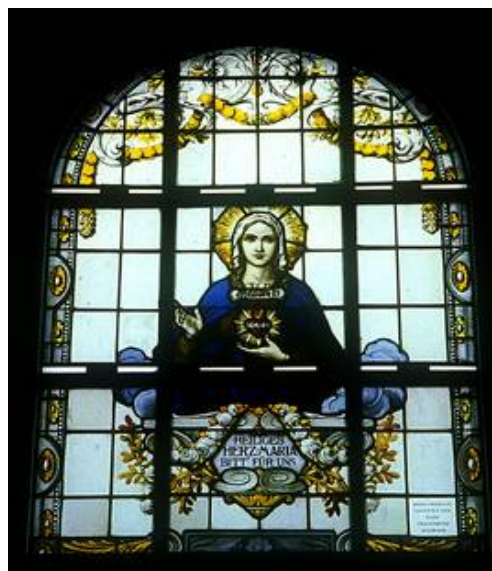
In Absprache mit dem Bayerischen Landesamt für Denkmalpflege wurden verschiedene Löseversuche der fleckigen Beschichtung unternommen

Im Rahmen eines ausgiebigen Entscheidungsprozess, unter Einbeziehung aller Beteiligten, entschied man sich dazu die kalt aufgetragene Farbschicht zu entfernen und keine Retuschen auf den historischen Glasmalereien durchzuführen um auch langfristig keine neuerlichen Schäden in Kauf nehmen zu müssen.

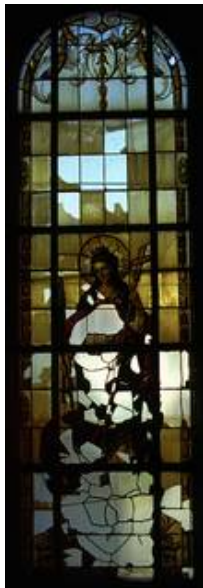
sII "St. Margaretha" im Vorzustand

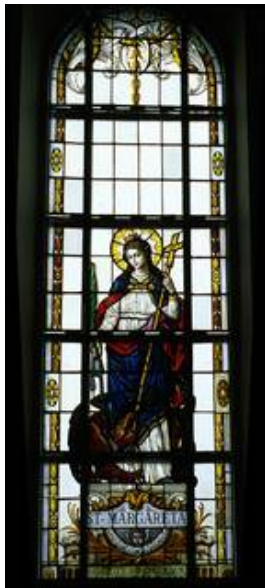
sII "St. Margaretha" im Nachzustand

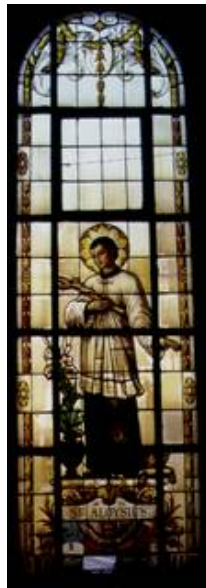
sIII "St. Aloysius" im Vorzustand

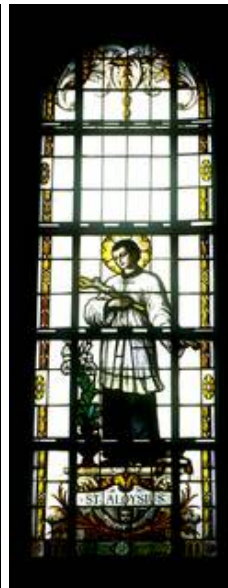
sIII "St. Aloysius" im Nachzustand

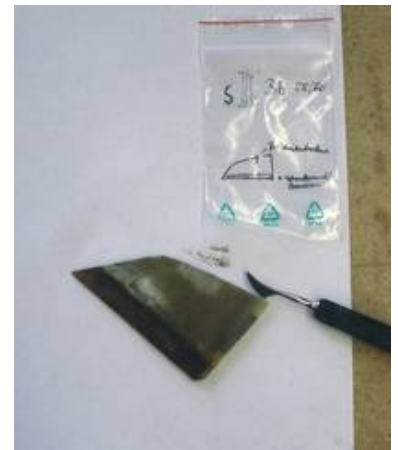
Für das Zentrallabor des Bayerischen Landesamt für Denkmalpflege wurden Materialprobe entnommen

Nach verschiedenen Untersuchungen in Zusammenarbeit mit dem Zentrallabor des Bayerischen Landesamtes für Denkmalpflege zeigte sich, dass diese Schicht offensichtlich nachträglich von Aussen auf die Glasmalereien aufgetragen wurde. Möglicherweise um den sehr transparent ausgeführten Glasmalereien mehr optischen Halt zu geben.

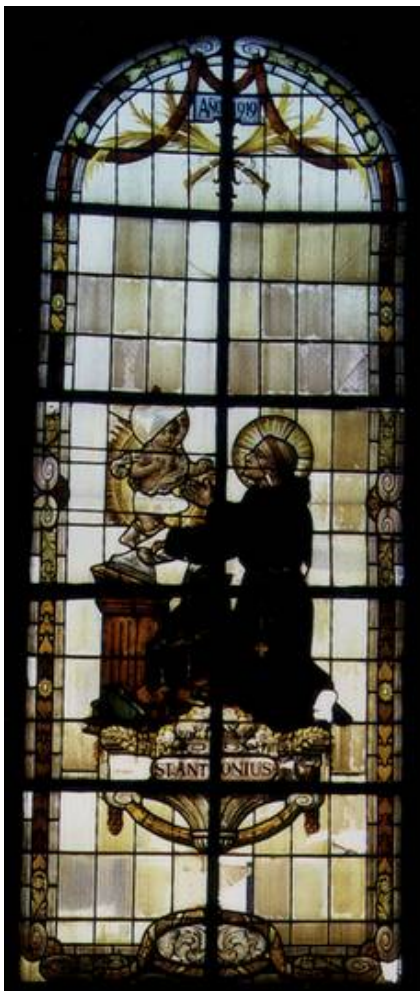
sIV "St. Antonius" im Vorzustand

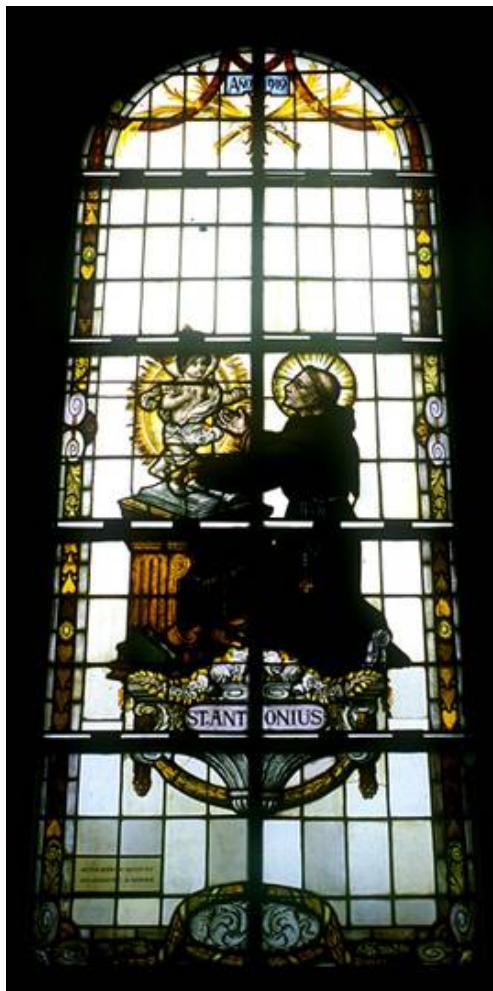
sIV "St. Antonius" im Nachzustand

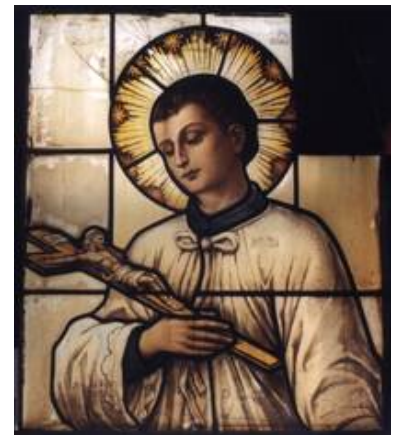
Vor der Restaurierung stört die Fleckigkeit der Schicht die Wirkung der Glasmalereien

Wie auf den oben gezeigten Fotos zu erkennen, waren die Glasmalereien mit einer, teils abgewitterten aussenseitigen (Farb-)Schicht überzogen.

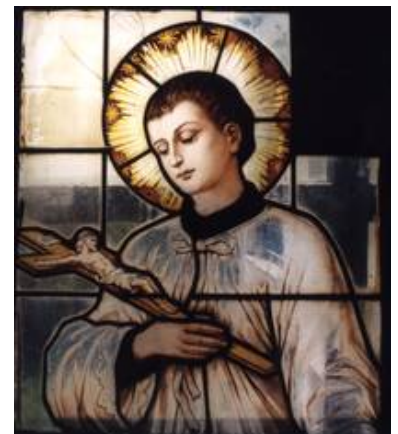
Um der Glasmalerei nach dem Entfernen der fleckigen Schicht optischen Halt zu geben wurde in Absprache mit dem Bayerischen Landesamt für Denkmalpflege die Schutzverglasung mattiert

Um den luftigen Glasmalereien wieder einen optischen Halt zu geben wurden aus verschiedenen, alternativen Ansätzen die Mattierung der Schutzverglasung gewählt, da diese Variante am dauerhaftesten und am leichtesten reproduzierbar erschien falls einmal eine Schutzscheibe beschädigt wird.

Diese relativ ungewöhnliche Massnahme hat sich auch nach dem Wiedereinbau als sinnvolle Entscheidung gezeigt.

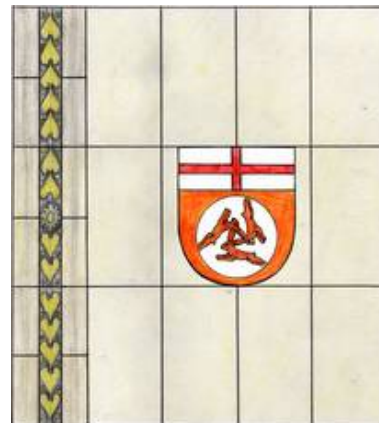
Unter den Wappen die in das Fenster nVI eingearbeitet wurden war auch das des damaligen Bischof von Würzburg, Dr. Paul-Werner Scheele
