## Die Glasmalereien der evangelischen Stadtpfarrkirche St. Andreas in Weißenburg in Bayern

Die ASV von nII und nIII

Der Hauptbestandteil des Restaurierungskonzeptes sah vor, die Chorfenster mit einer innenbelüfteten **Außenschutzverglasung** (ASV) zu versehen. Erst durch eine vom Innenraum aus hinterlüftete ASV können die Glasmalereien wirkungsvoll konserviert werden und moderne Konservierungsmöglichkeiten sinnvoll eingesetzt werden.

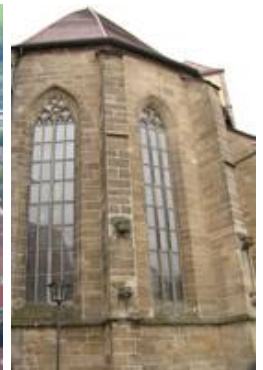
Hinzu kam die Reinigung der Glasmalereien und die Konsolidierung, wie auch verwindungssteife Rahmung des Bleinetzes und neue Schwitzwasserrinnen.
