Bleinetzkonsolidierung anstelle von Neuverbleiungen. Auch Bleinetze sind Bestandteile des Originals.

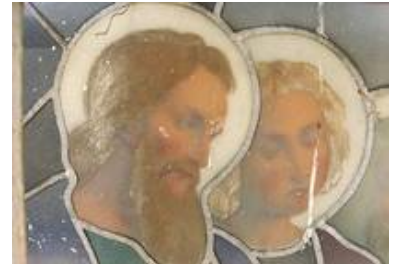
Das feingliedrige originale Bleinetz einer Glasmalerei im Vorzustand von aussen.

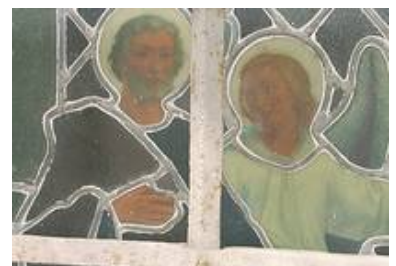
Ein anderes Fenster im gleichen Bestand wurde historisch neuverbleit. Deutlich tritt der Filigranitätsverlust hervor.
