Bleinetzkonsolidierung anstelle von Neuverbleiungen. Auch Bleinetze sind Bestandteile des Originals.

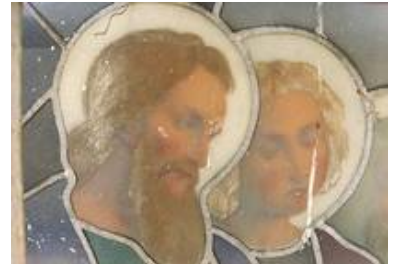
Das feingliedrige originale Bleinetz einer Glasmalerei im Vorzustand von aussen.

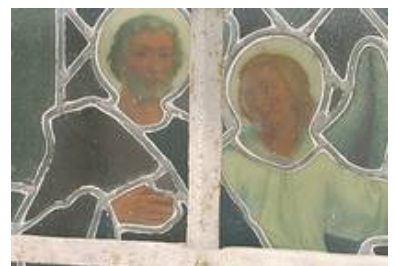
Ein anderes Fenster im gleichen Bestand wurde historisch neuverbleit. Deutlich tritt der Filigranitätsverlust hervor.

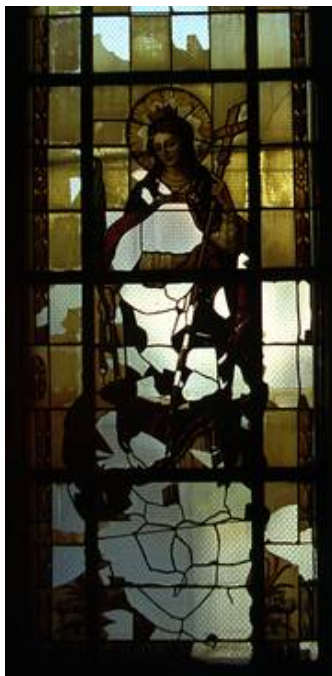
Selbst dieses stark beschädigte Bleinetz konnte bei der Restaurierung erhalten werden.

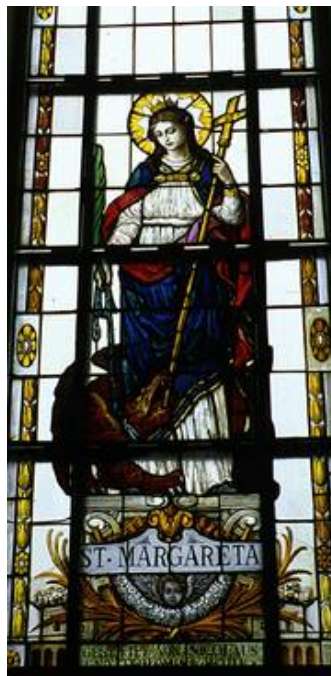
Das gleiche Fenster mit dem erhaltenen Bleinetz und den glasmalerischen Rekonstruktionen.
