ROTHKEGEL
Glasgestaltung · Glasrestauration · Glastechnik · Leuchtenmanufaktur · Leuchtentechnik

Bleiverglasung als Schutzverglasung

So auch hier in der kath. Kirche St. Johannes der Täufer zu Seßlach. Während laufender Arbeiten wurden drei Bleiverglasungen mit Glasmalereien, in zwei Fenstern durch benachbarte Arbeiten beschädigt.

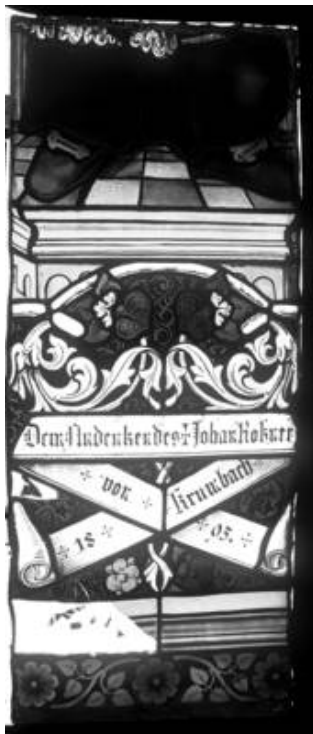
Feld sV 1b

Die beschädigten Glasmalereien in der Werkstatt

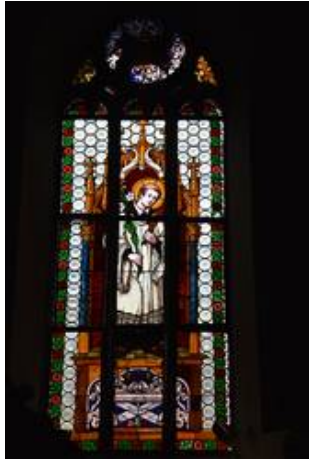
Das Fenster sV im Nachzustand von innen

Bei der Gesamtbetrachtung im Durchlicht von innen fällt kaum etwas auf

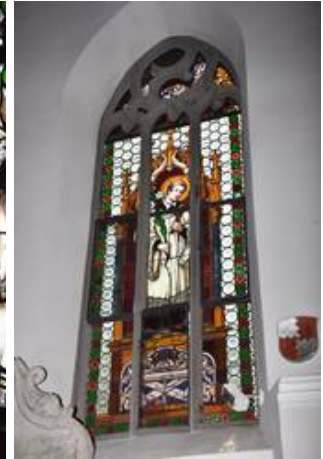
Erst das Auflicht zeigt die nötige Konstruktion

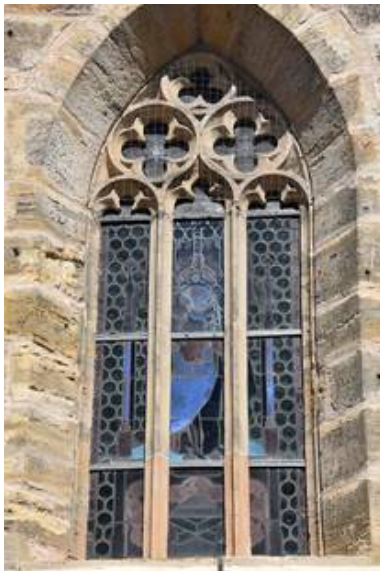
Das Fenster sVI im Nachzustand von außen

Das Fenster in der Gesamtansicht von außen
