## Die Neuverglasung der Kapelle im Schloss zu Callenberg bei Coburg

Umfangreiche Schäden an den Sandsteinen der Schlosskapelle machten auch eine Überarbeitung der Bleiverglasungen unumgänglich.

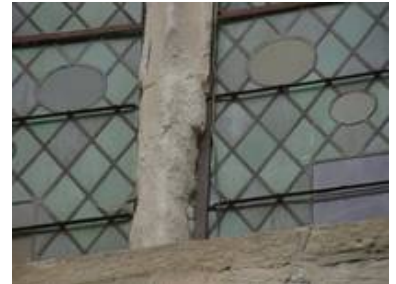
Die Steinschäden an der Schlosskapelle waren erheblich; gut zu erkennen auch die Aufteilung der Bleifelder und die ursprünglichen Orte der Glasmalereischeiben.

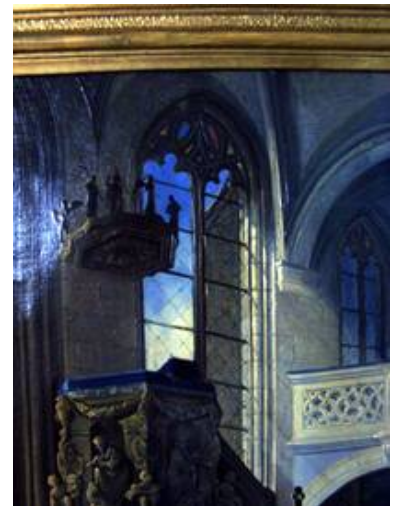
Dieses Gemälde dokumentierte deutlich die ursprüngliche Verglasung.
