## Kloster Maulbronn - Weltkulturerbe der UNESCO

Unsere Aufgabe bestand in klassischen Wartungsarbeiten die an den Bleiverglasungen überwiegend in situ ausgeführt wurden.

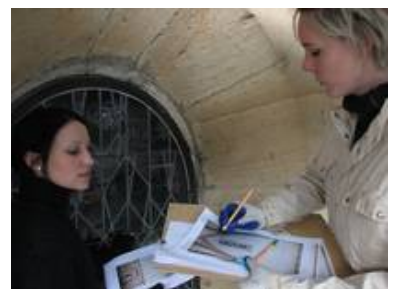
Voruntersuchung und Kartierung vom Gerüst aus.

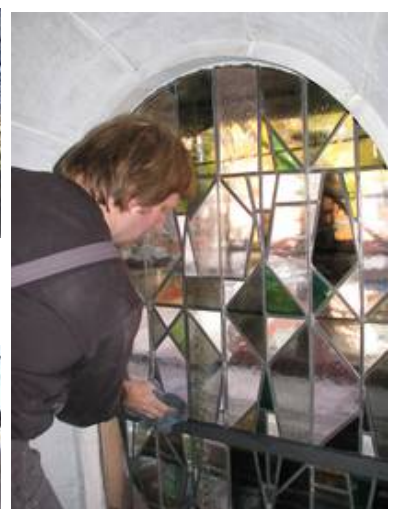
Nachreinigung der Bleiverglasungen in situ.
