ROTHKEGEL
Glasgestaltung · Glasrestauration · Glastechnik · Leuchtenmanufaktur · Leuchtentechnik

Sankt Nikolai zu Flensburg

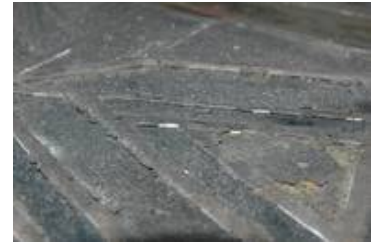
Extreme Verschmutzungen über Teile der Fenster

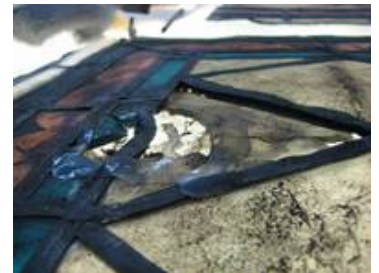
Neben der Verschmutzung wurden viele provisorische Reparaturversuche sowie ein geschundenes Bleinetz gefunden

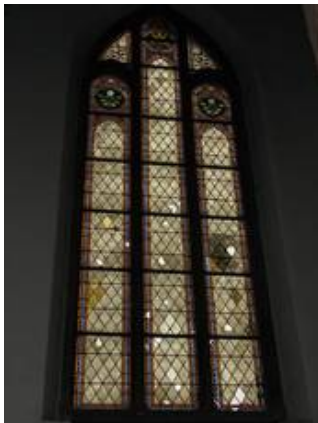
SII im Vorzustand, gut erkennbar sind die vielen Fehlstellen

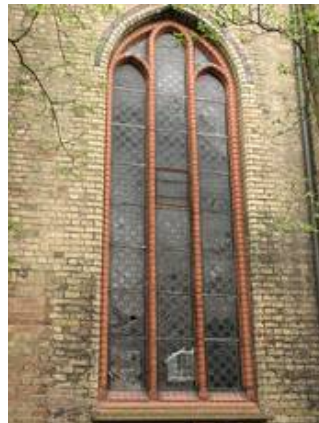
NVII im Vorzustand, deutlich erkennt man einige provisorische Sicherungsmaßnahmen; die mehr als deutlich die Probleme des Vandalismus zeigen

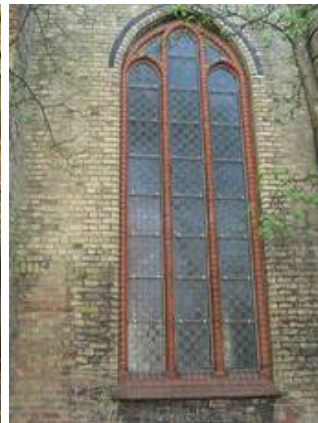
NVII im Nachzustand, die Edelstahlgitter fallen kaum auf und sind, gerade wenn man an die Vandalismusprobleme denkt, mehr als hinnehmbar

Da die Fenster bis dato einem sehr starken Vandalismus ausgesetzt waren, die partiell vorhandene Glasmalerei stabil ist, entschied man sich, anstelle einer Schutzverglasung zum Schutz der restaurierten Kirchenfenster, für **Edelstahlschutzgitter** die ebenfalls von uns gefertigt wurden.

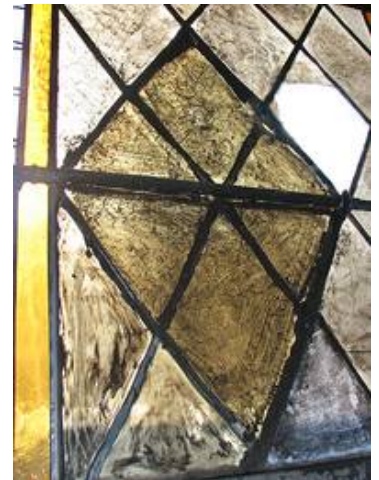
Teile der Gläser waren mit Kaltmalfarben nachträglich abgedunkelt
