ROTHKEGEL
Glasgestaltung · Glasrestauration · Glastechnik · Leuchtenmanufaktur · Leuchtentechnik

St. Marien zu Köln-Fühlingen

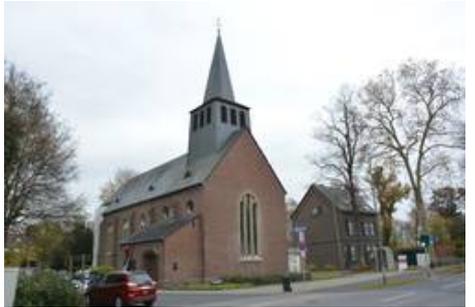
nVII im Vorzustand, die Glasmalereien sind durch die Acrylglascheiben nicht zu erkennen

Unsere Aufgabe war die Konservierung aller Glasmalereien durch eine zeitgemäße, innenbelüftete **Außenschutzverglasung** sowie die Reinigung der Glasmalereien und die Konsolidierung, wie auch verwindungssteife Rahmung des Bleinetzes. Lediglich die drei mittleren Chorfenster wurden von uns in situ belassen und dort gereinigt.

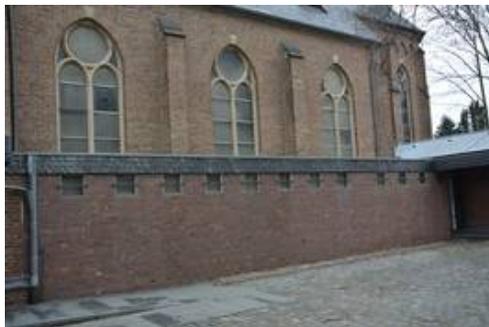
Die Südfassade im Vorzustand mit den Acrylglascheiben

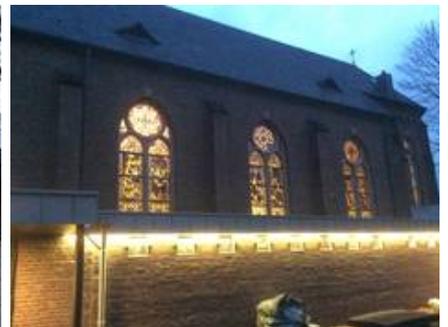
Gerade Nachts bei Beleuchtung setzen die Glasmalereien jetzt ein besonderes Zeichen

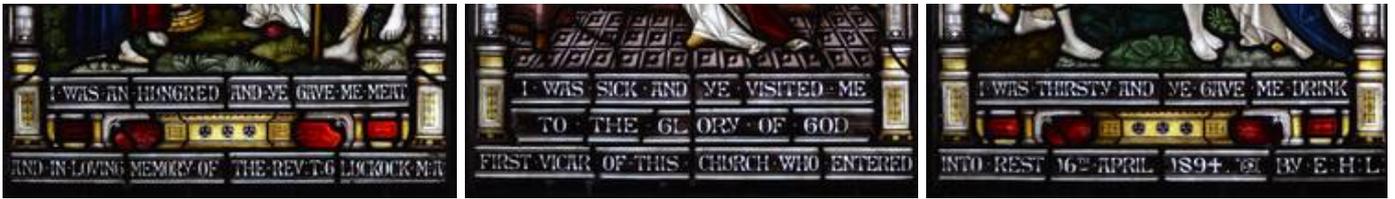
In Zeile 2 des Westfensters sind die englischen Inschriften besonders gut zu erkennen.

Die Werkstätte in der die Glasmalereien ursprünglich gefertigt wurde ist leider nicht bekannt, auch da die Scheiben nicht signiert wurden. Der Malstil gibt jedoch Anlaß zur Vermutung, dass die Scheiben aus dem Atelier Clayton & Bell stammen könnten, die ab den 1870ern bis ins 20. Jahrhundert Glasmalereien fertigten.
