**ROTHKEGEL**  
Glasgestaltung · Glasrestauration · Glastechnik · Leuchtenmanufaktur · Leuchtentechnik

## Die mittelalterlichen Glasmalereien von Stadtprozellen die ältesten noch erhaltenen Glasmalereien Unterfrankens

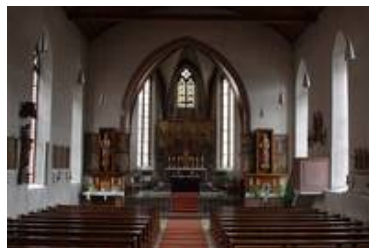
Der Innenraum der Kirche mit dem Chorscheitelfenster

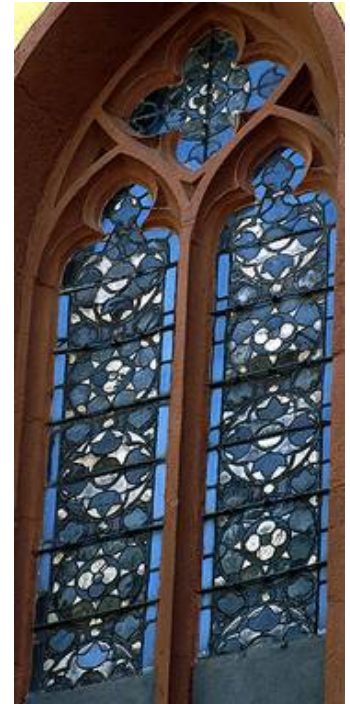
Im Vorzustand war erkennbar, das auf Grund fehlender Deckschienen und starker Durchbiegung akuter Handlungsbedarf besteht.

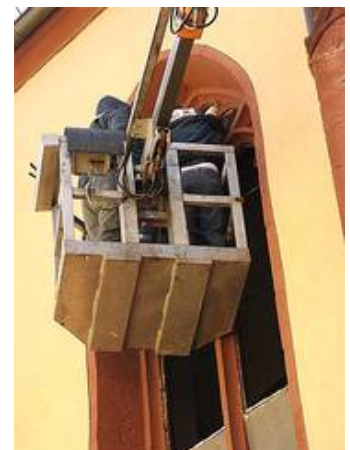
Der Ausbau erfolgte vom Hubsteiger aus.

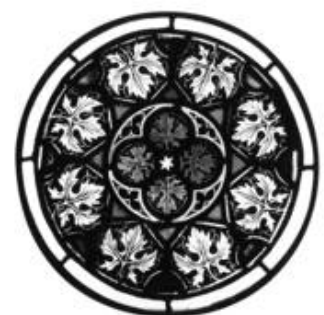
16. Rosette mit Weinlaub. Frankfurt, Historisches Museum Nr. 11, - Kat. S. 106.

Rosette mit Weinlaub. Frankfurt a.M., Historisches Museum. Ehem.

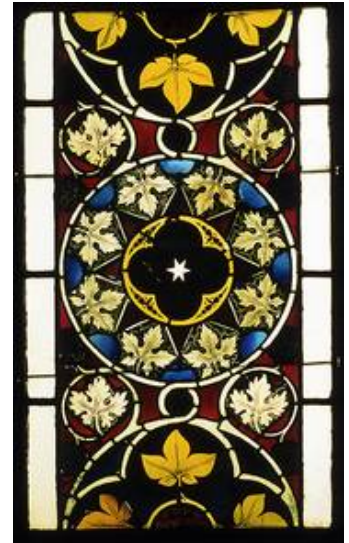
Das Feld 6a aus dem Fenster in Stadtprozelten zeigt die Verwandtschaft der Werkstätte(n).

Die relevanten Vergleichsbeispiele, v.a. die Verglasung der ehemaligen Stiftskirche St. Bartholomäus ("Dom") in Frankfurt am Main, sind zwischen ca. 1300 und 1350 entstanden, deshalb ist auch für Stadtprozelten mit einer Entstehung im 14. Jahrhundert zu rechnen.

Als ausführendes Glasmaler-Atelier kommt am ehesten eine Werkstatt vom Mittelrhein in Frage.

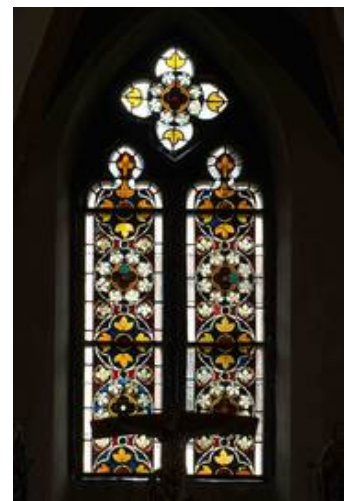
Das Fenster im Nachzustand von Innen
