ROTHKEGEL

Die mittelalterlichen Glasmalereien von Stadtprozellen die ältesten noch erhaltenen Glasmalereien Unterfrankens

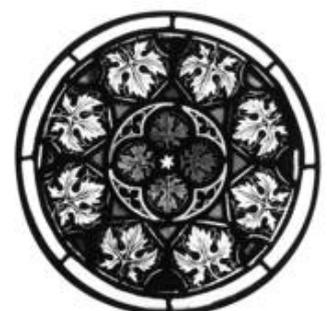
14. Rosette mit Weinlaub, Frankfurt, Historisches Museum Nr. 13, - Kat. S. 105.

Rosette mit Weinlaub. Frankfurt a.M., Historisches Museum. Ehem.

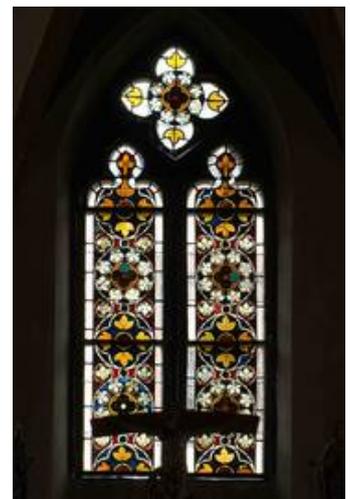
Das Fenster im Nachzustand von Innen

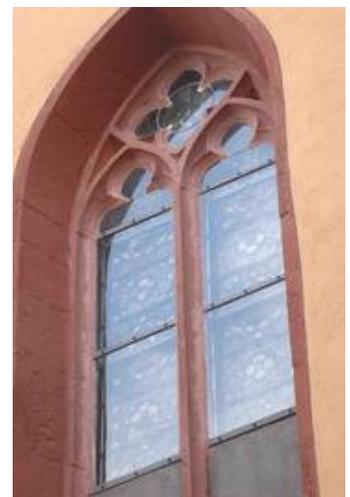
Als Schutzverglasung wurde eine VSG mit doppelter PVB-Folie verwendet

- Schutzverglasung mit Verbundscheibensicherheitsglas 6 mm mit doppelter PVB-Folie
- Geschuppte Lagerung zum Erhalt sämtlicher vorhandener Gläser
