ROTHKEGEL

Die mittelalterlichen Glasmalereien von Stadtprozellen die ältesten noch erhaltenen Glasmalereien Unterfrankens

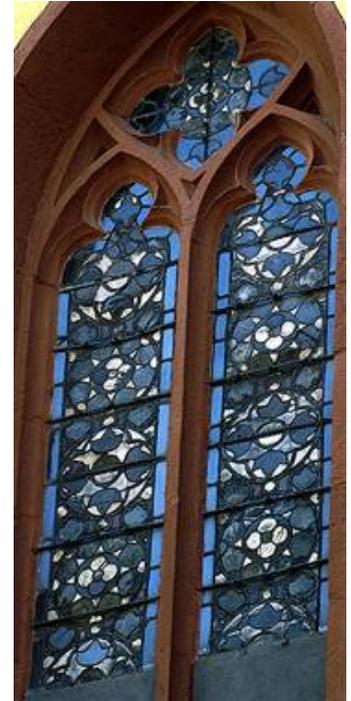
Im Vorzustand war erkennbar, das auf Grund fehlender Deckschienen und starker Durchbiegung akuter Handlungsbedarf besteht.

- Ausführliche fotografische Dokumentation in situ als Grundlage für die Sofortmaßnahmen
- Hinzuziehung von weiteren Fachleuten:
- Bayerisches Landesamt für Denkmalpflege Herr Dr. Ulrich Kahle (Bamberg), Frau Dr. Hannelore Marschner (i.R.), Frau Dr. Susanne Fischer (München)

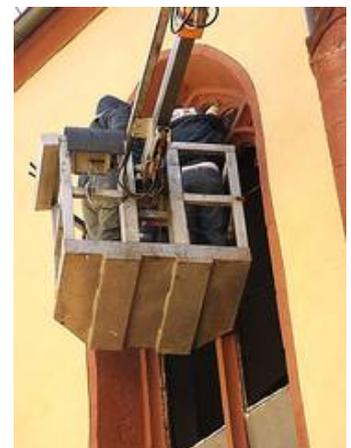
Der Ausbau erfolgte vom Hubsteiger aus.

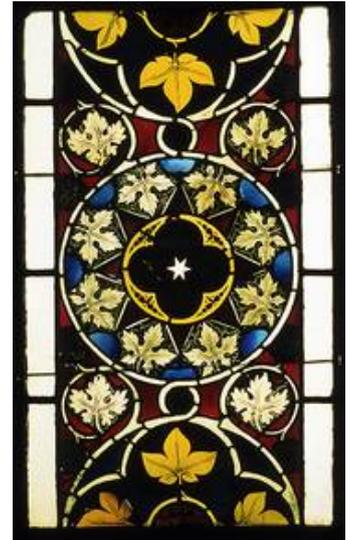
Das Feld 6a aus dem Fenster in Stadtprozelten zeigt die Verwandtschaft der Werkstätte(n).

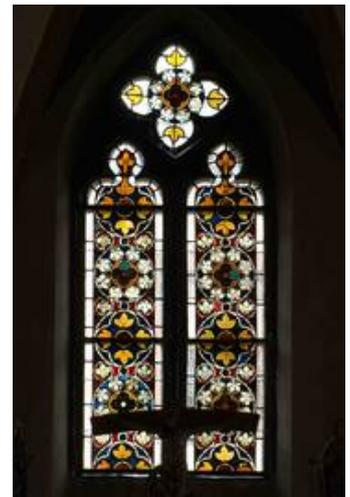
Das Fenster im Nachzustand von Innen
