Die mittelalterlichen Glasmalereien von Stadtprozellen die ältesten noch erhaltenen Glasmalereien Unterfrankens

Die Maßnahmen

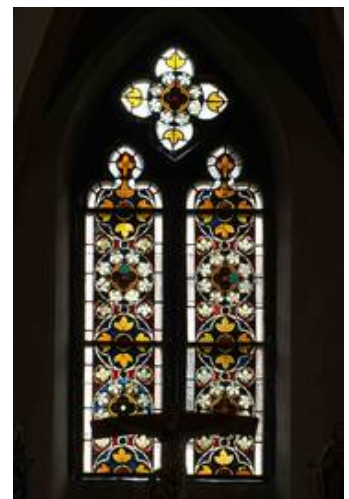
Das Fenster im Nachzustand von Innen
