# ROTHKEGEL

## Konservierung und Restaurierung der Fenster der Pfarrkirche St. Peter in Zell an der Mosel

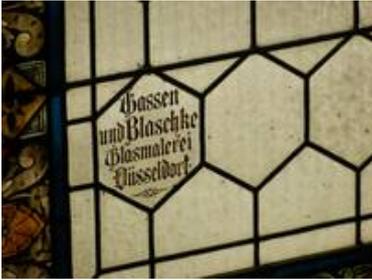
Signatur der Glasmalerei Gassen und Blaschke Düsseldorf in nV1a

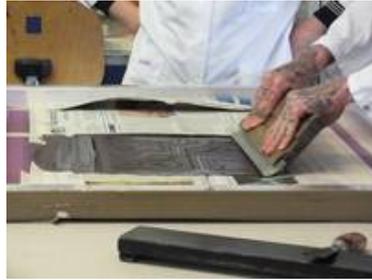
Ausführung der klassischen Siebdrucktechnik

Fehlende komplette Scheiben und kleinteilig gesplitterte Gläser in den Grisailleteppichen wurden kopistisch (Siebdruck-Verfahren) ergänzt, da durch systematische Untersuchungen nachgewiesen werden konnte, dass diese Scheiben auch schon historisch in Siebdrucktechnik gefertigt wurden. Die früheren Flügelfelder wurden durch Glasergänzungen an die übrigen Felder angepasst.
